# **VONOKLASY**

**p.č. 430, 433, 451**

**Hydrogeologické posouzení znečištění**

Název úkolu : Vonoklasy, p.č. 430, 433, 451, posouzení znečištění  
Zakázkové číslo : 2026 2137  
Katastrální území : 784982 Vonoklasy  
Okres : Praha-západ  
Úkol : Hydrogeologické posouzení znečištění

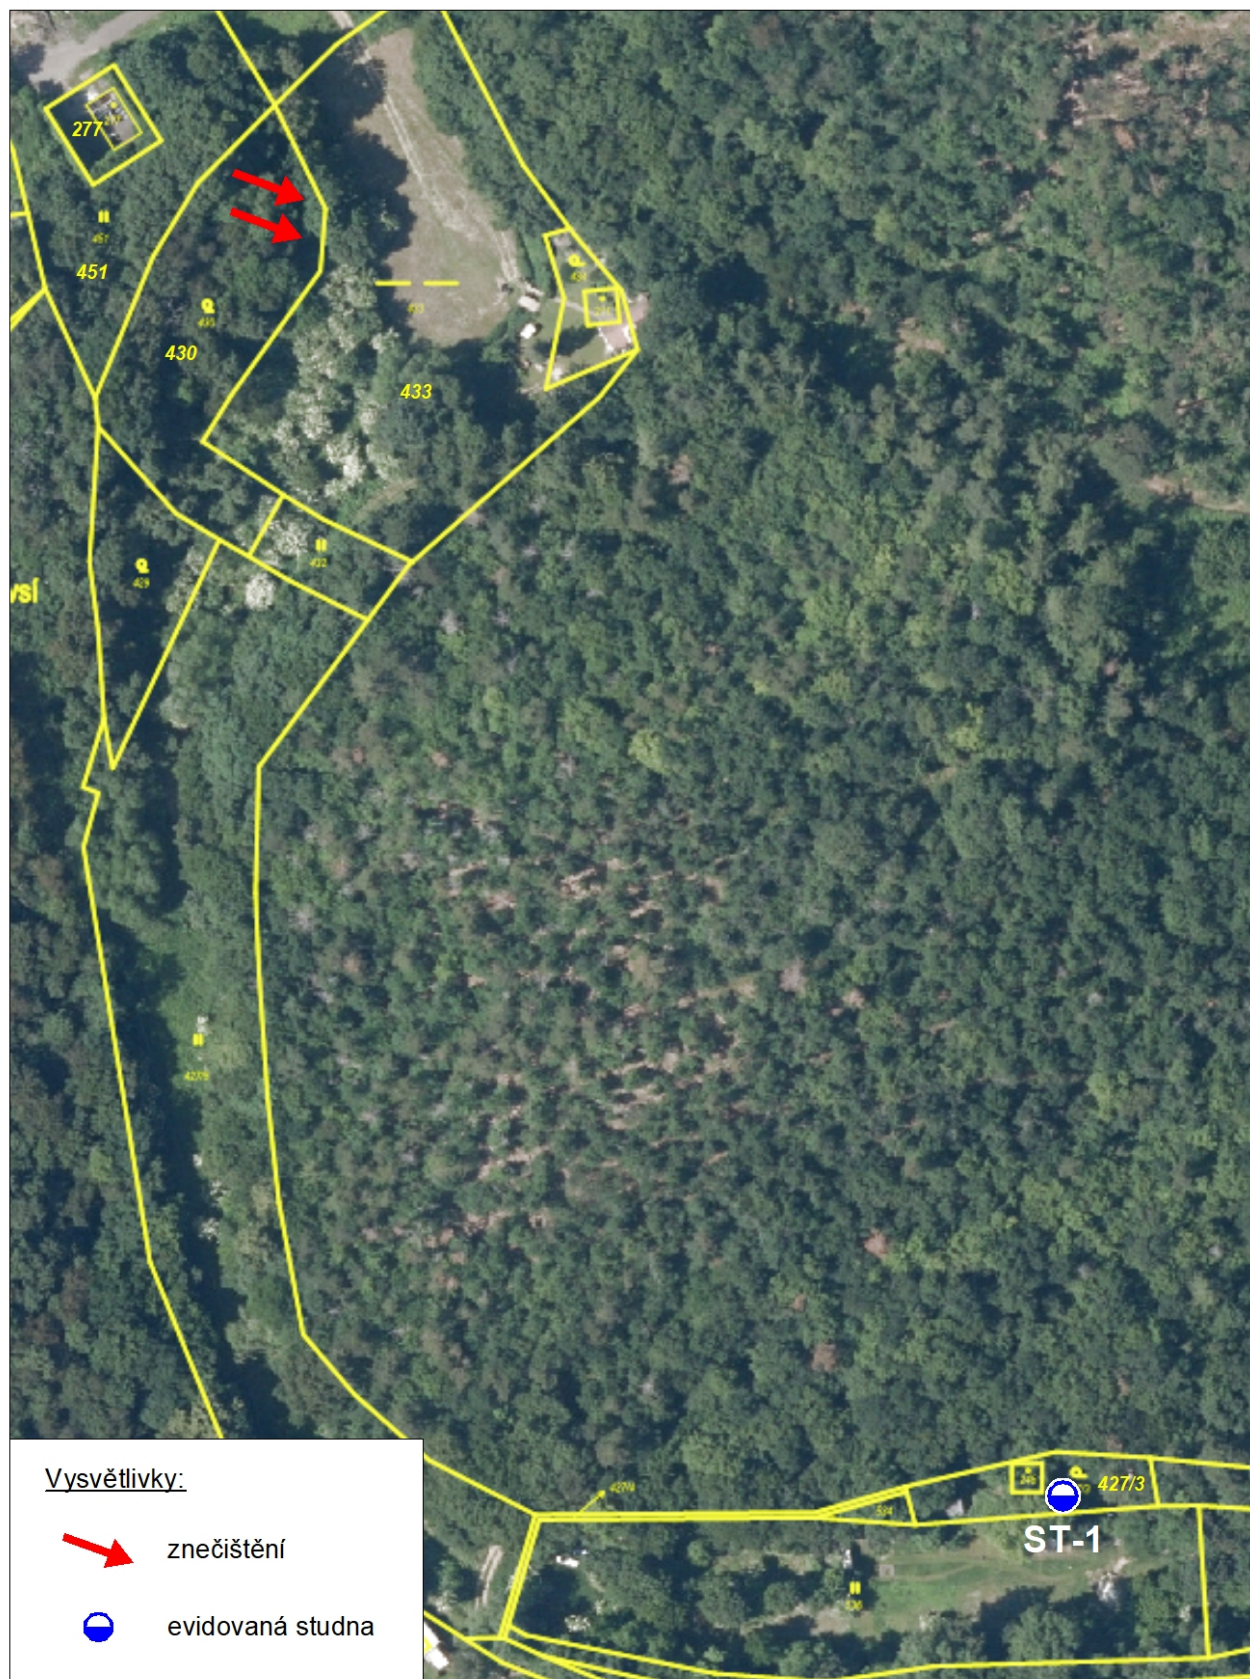
## KOPIE KATASTRÁLNÍ MAPY 1 : 1 500

Dne 28.3.2026 došlo k události, kdy byl kal z ČOV vypuštěn na svah pod čistírnou na pozemky p.č. 430, 433 a 451 (příloha č. 3). Došlo ke stoku kalu do rokle pod ČOV. Při interním šetření provozovatele se zjistilo, že vypuštění provedla obsluha ČOV v rozporu s Provozním řádem ČOV. K podobné události došlo i v minulosti. Senzoricky byly následky zaznamenány v údolí potoka až k osadě Bukovka. Majitelé studny u objektu č.ev. 10 vyjádřili obavy o jakost vody ve studni u nemovitosti.

V zájmovém území, v prostoru pod ČOV, v okolí toku Klůčku, byla evidována kopaná studna, označená v příloze č. 3 jako ST-1.

Dne 28.3.2026 večer došlo k události, kdy se kal z ČOV dostal na svah pod čistírnou na pozemky p.č. 451, 430 a 433 (příloha č. 3). Obyvatelé následně upozornili na zápach z kalů v údolí potoka Klůčku. Při interním šetření provozovatele se zjistilo, že vypuštění provedla obsluha ČOV v rozporu s Provozním řádem ČOV. K podobné události došlo i v minulosti. Dne 10.4.2026 byly proto za účasti zástupců obce Vonoklasy odebrány vzorky vody (pozice 1-3 v příloze č. 4). Pozice 1 značí místo na bezejmenném potůčku nad místem havárie, pozice 2 naopak pod místem havárie. Vzorek č. 3 byl odebrán z potoka Klůčku nad soutokem s potůčkem. Téhož dne byl odebrán i vzorek kalu z ČOV (pozice K v příloze č. 4).
